AKTUALIZAČNÝ LIST NÁRODNEJ KULTÚRNEJ PAMIATKY

OBEC:	Kluknava
KATASTR.ÚZEMIE /MIESTNA ČASŤ/:	Kluknava /MČ Štefanská huta/
OKRES:	okres Gelnica, Košický kraj
UNIFIKOVANÝ NÁZOV:	MOST CESTNÝ
BLIŽŠIE URČENIE:	drevený most
Č.ÚZPF:	4436/1
ADRESA:	Štefanská Huta, na rieke Hornád
STARÁ ADRESA:	Klukenau Hütte – 2. voj. map. (1822); Hutka (<i>Pri Hutze</i>) – komesačná mapa 1856; Štěpánská huta na Hernáde – katast. zameranie 1869; Stefanshütte in Klukenu (nem.), Istvánhuta / Kluknó (maď.) – 3. voj. map. (1876), most cez rieku Hornád na západnom okraji osady Štefanská huta, časti obce Kluknava
ADRESA POPISOM	
PARCELNÉ ČÍSLO:	1615/1 (rozsiahla parcela vodného toku), most spája parcely miestnych komunikácií č. 1602 a 1601
ZAUŽÍVANÝ NÁZOV:	most do Huty

DF 497 – Kluknava, m.č. Štefanská Huta - NKP most cestný -

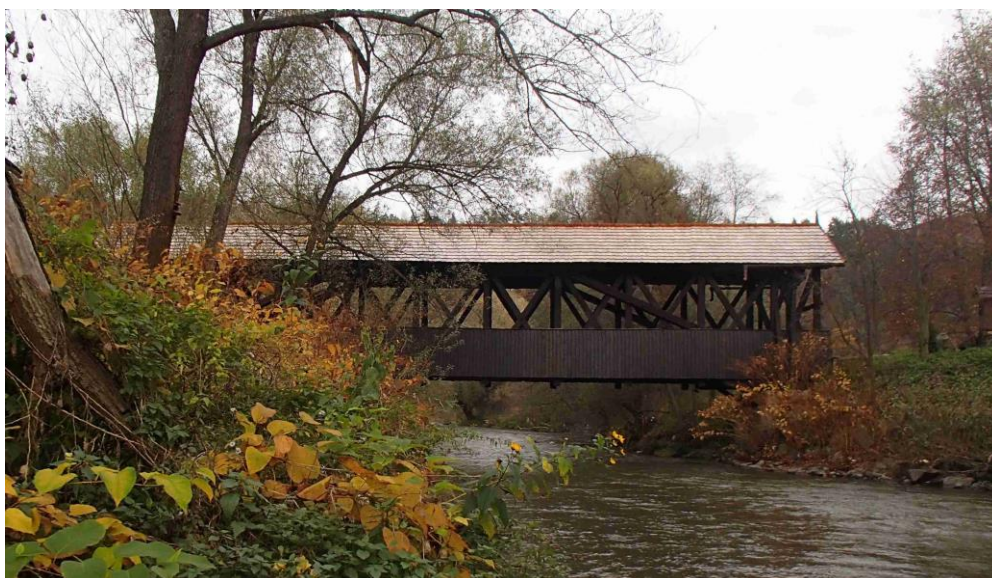
- po výmene šindľovej krytiny, pohľad od juhu - foto: arch. Róbert Királ' - dňa: 27.10.2016

2016: Realizovaná bola kompletná výmena šindľovej strešnej krytiny - bol použitý štiepaný šindel zo smrekovcového dreva, v režnej povrchovej úprave. Kompletne vymenené a vhodne ošetrené bolo aj latovanie pod šindľovou krytinou. Práce a šindel dodala firma: *Tatranský šindel – Štefan Grech* - z Bušoviec na Spiši.
